24  
NORMA DI RIFERIMENTO:  
**UNI EN 1338**

### SCHEDA TECNICA

Massello autobloccante in calcestruzzo per pavimentazioni

## SELCIATO

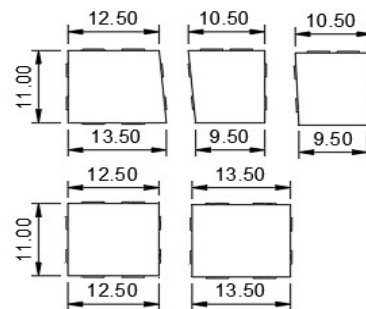
Codice:	<b>MSQ</b>
Impianto di fornitura:	04015 Priverno (LT) Via Madonna delle Grazie 115
Tipologia:	SELCIATO
Finitura:	QUARZATA / ANTICATA
Spessore (cm):	6
Dimensioni (cm):	11x12,5-13,5 / 11x9,5-10,5 / 11x12,5 / 11x13,5
Colorazioni standard:	Giordania, Pietra calcarea, Cotto sumato, Bianco, Basalto

Numero pezzi per m <sup>2</sup>	pz/m <sup>2</sup>	Variabile
Necessità sabbia al m <sup>2</sup>	Kg/m <sup>2</sup>	5
Massa al metro quadro	Kg/m <sup>2</sup>	131
Distanziali	mm	2,5 A tasca
Spessore strato di usura	mm	≥ 4
Spuperficie di usura		Effetto pietra
