24
NORMA DI RIFERIMENTO:
UNI EN 1338

SCHEDA TECNICA

Massello autobloccante in calcestruzzo per pavimentazioni

BASALTINA

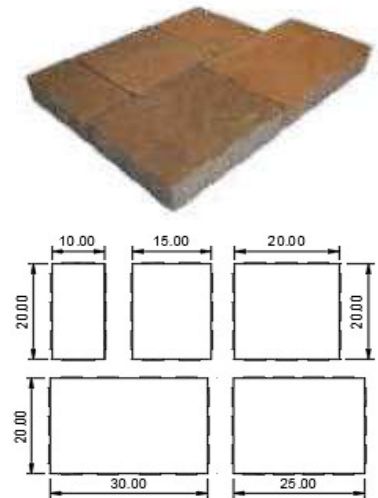
Codice:	MPQ
Impianto di fornitura:	04015 Priverno (LT) Via Madonna delle Grazie 115
Tipologia:	BASALTINA
Finitura:	QUARZATA / ANTICATA
Spessore (cm):	6
Dimensioni (cm):	20 x 10/15/20/25/30
Colorazioni standard:	Giordania, Cotto sfumato, Grigio fiammato, Pietra lavica, Luserna, Nevada
Numero pezzi per m ²	pz/m ² Variabile
Necessità sabbia al m ²	Kg/m ² 3,5
Massa al metro quadro	Kg/m ² 130
Distanziali	mm 0,2 A tasca
Spessore strato di usura	mm ≥ 4
Superficie di usura	Effetto pietra
